# Risanamento della struttura di ferro e ghisa del Mercato Centrale « S. Lorenzo » a Firenze

Ing. Giorgio Romaro,  
Libero Professionista,  
Padova

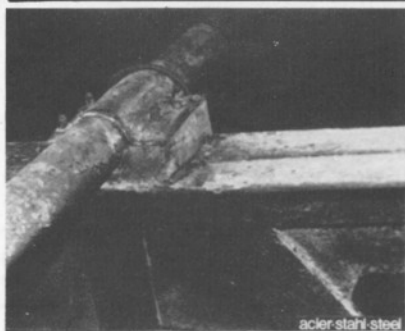
I puntoni a struttura composta reticolare delle incavallature che corrispondono alla zona centrale provvista di lucernari, non essendo controventate in falda dal tavolato, come le altre zone, si sono inflesse lateralmente specialmente nelle navate a padiglione. Il crollo è stato impedito in questo caso dai grossi tubi disposti a circa 2 m d'interasse e collegati ortogonalmente al corrente superiore dei puntoni con 4 bulloni (fig. 7); tubi cui era affidato il sostegno di tendoni per la regolazione della luce proveniente dai

Fig. 7. Tubi di sostegno delle tende già disposte a regolare la luce immessa nei lucernari. Questi tubi hanno assicurato in modo non previsto il controventamento longitudinale delle incavallature.

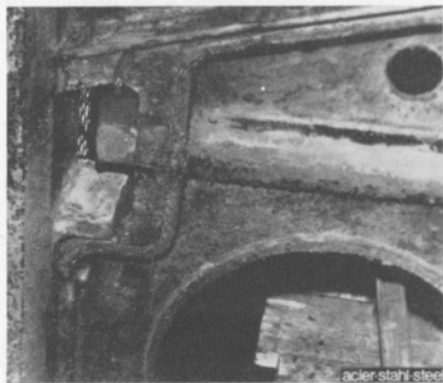
Fig. 8. Particolare di estremità di una incavallatura della navata centrale. I tiranti di ogni incavallatura sono ancorati a maniglie in ghisa fuse insieme alle colonne. Alcune di queste maniglie sono lesionate, come si vede in questo caso.

Le catene delle incavallature sono tutte ancorate a maniglie di ghisa (fig. 8) fuse con le colonne. Alcune di queste maniglie risultano spezzate. Le relative catene non si sono staccate del tutto essendo intervenuti a trasmettere lo sforzo di trazione ai puntoni i chiodi di fissaggio tra le mensole di ghisa e l'incavallatura di ferro, che, ovviamente, sotto questa nuova sollecitazione, si sono notevolmente deformati. Questa situazione di pericolo era certamente stata notata poiché alcuni di questi chiodi sono stati sostituiti da bulloni di epoca recente, probabilmente in ope-

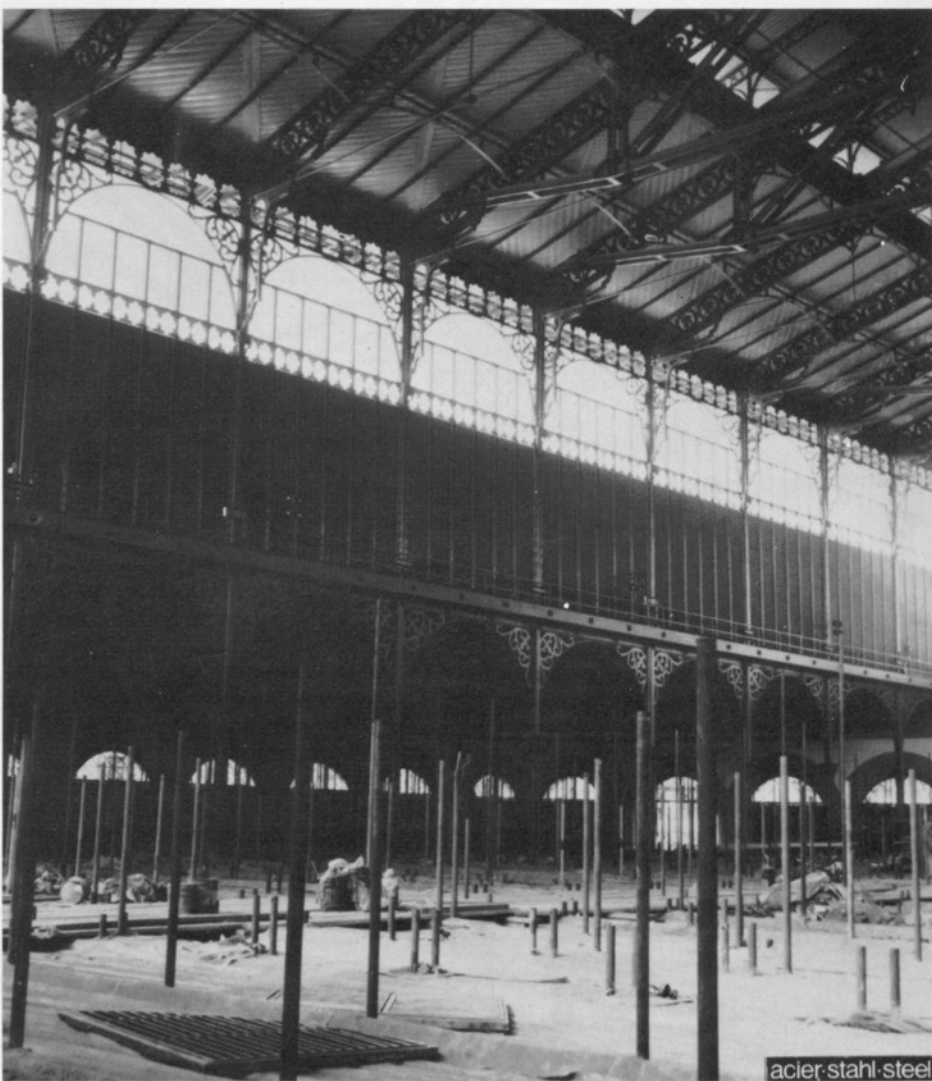
Fig. 10. La navata centrale dopo il rinforzo. Si notano i diaframmi reticolari il cui colore neutro grigio-blu stacca e mette in maggior risalto gli elementi vecchi in rosso vivo.

Nella soluzione prescelta non si è quindi sostituita nessuna parte né di ferro pudellato né di ghisa, e gli interventi di rinforzi in vista sono limitatissimi (vedere in seguito) ed evidenziati con forme e colori tali da non alterare il disegno originale (figg. 10 e 11).

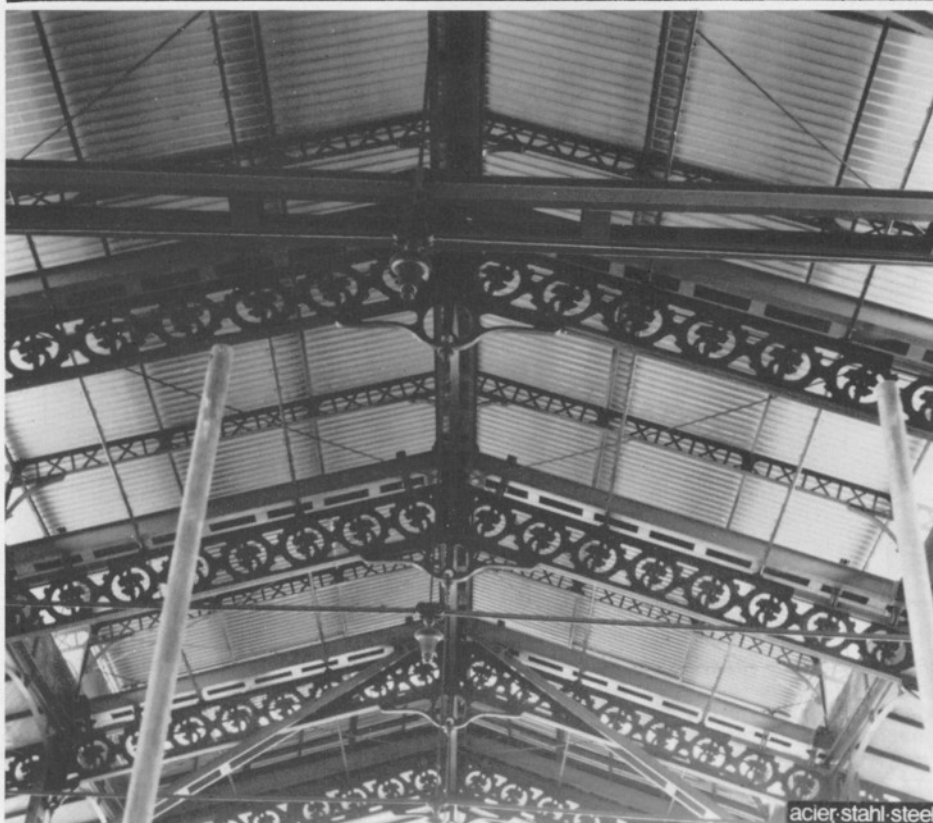
Fig. 11. Particolare del rinforzo delle incavallature della navata centrale.

La rigidità della struttura scatolare è stata aumentata con l'inserimento di diaframmi intermedi a struttura reticolare (fig. 11): due nei corpi bassi e quattro nella navata centrale. Questa membratura è l'unica inserita nello spazio architettonico con piena evidenza; si è preferito denunciarla nella forma e nel colore in modo che l'occhio possa più facilmente farne astrazione nell'osservazione dell'ambiente (figg. 10, 11 e 12).

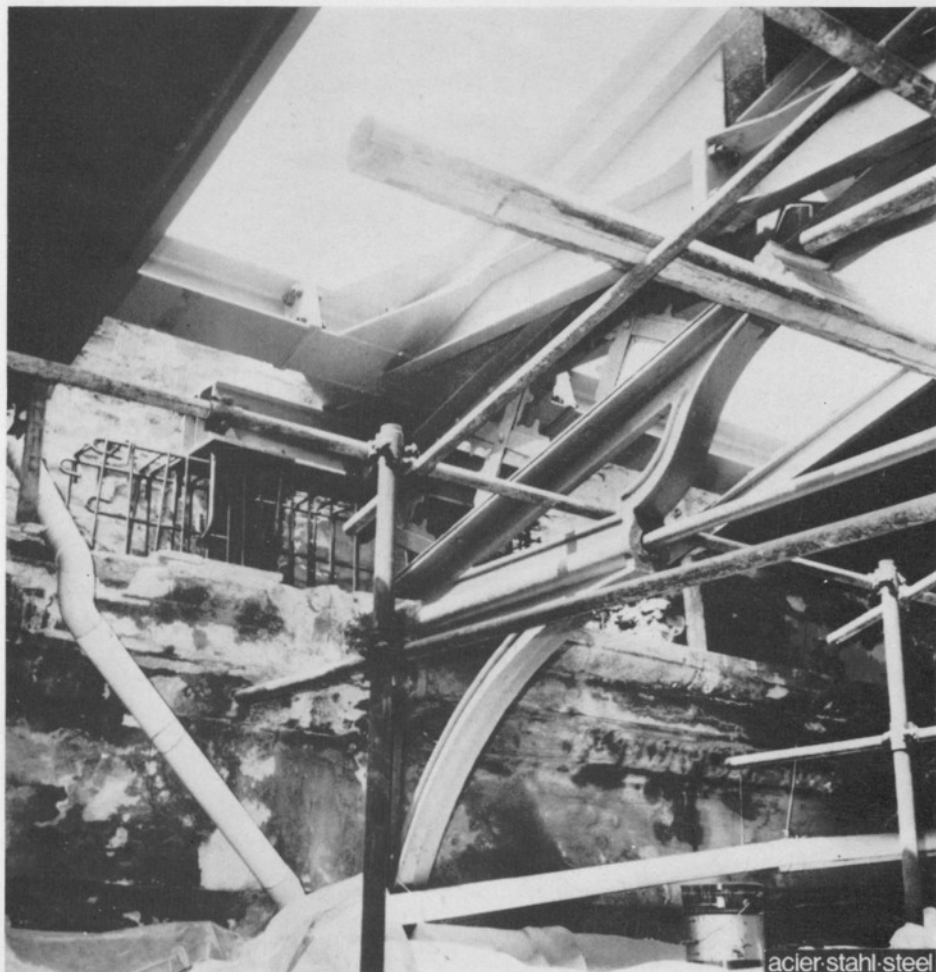
Fig. 12. Le nuove travi reticolari sulla falda della copertura della navata centrale sono state irrigidite mediante due diaframmi trasversali (reticolari). L'appoggio di queste travi sul muro esterno si fa mediante interposizione di uno strato in c.a. del quale si vede l'armatura.

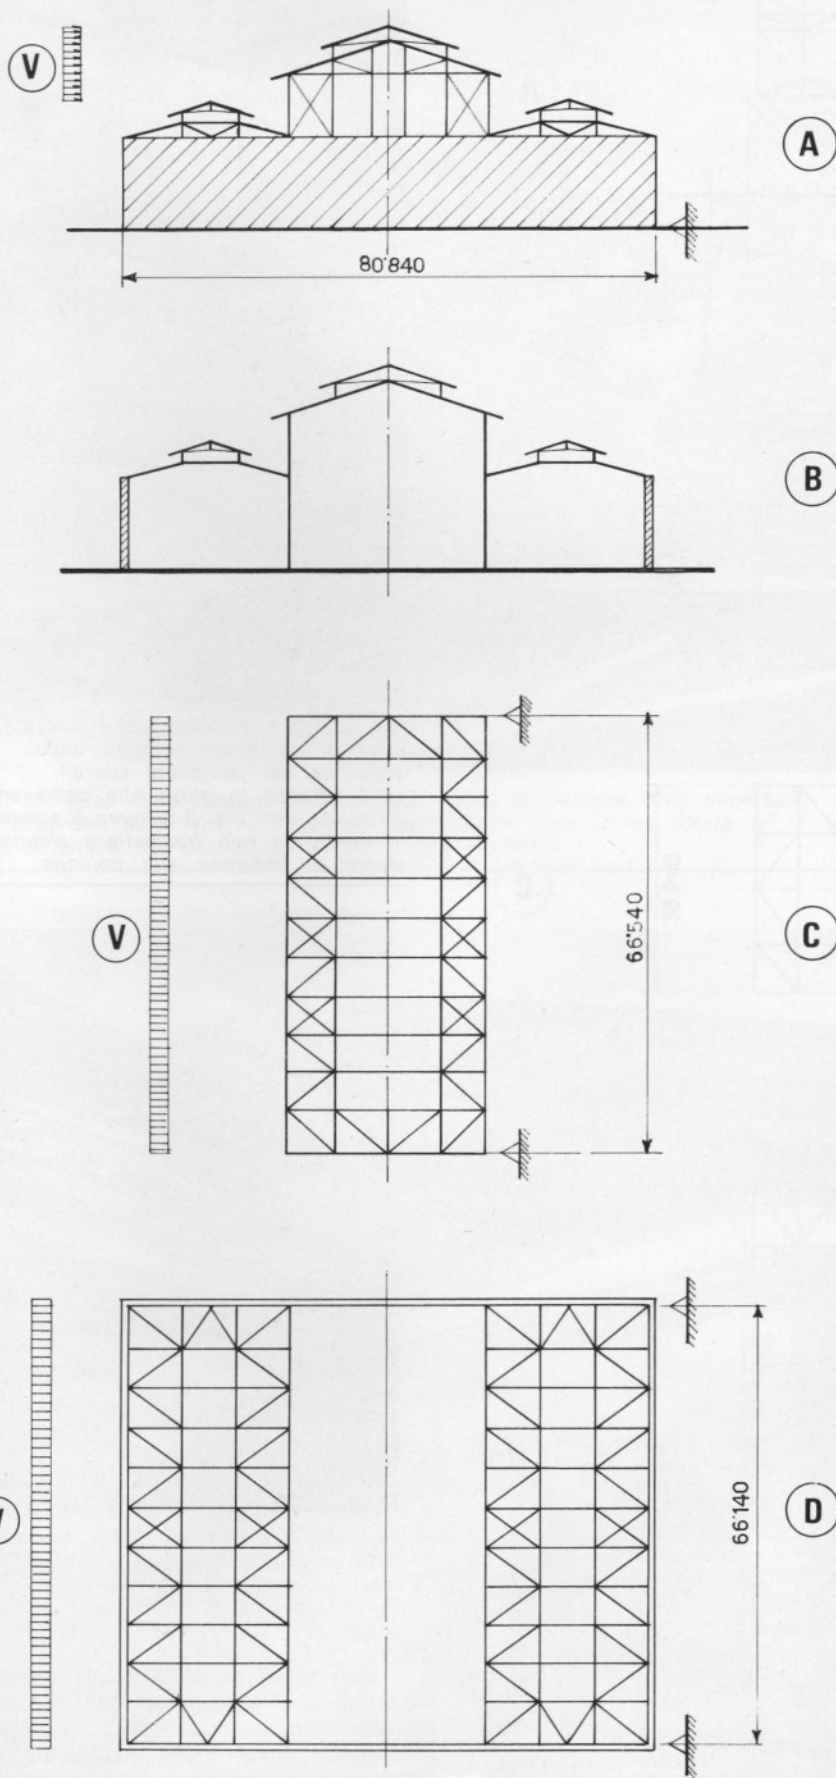
Fig. 13. Schema statico delle strutture di rinforzo relativamente alla resistenza alle forze orizzontali in direzione trasversale. (A) Vista del frontone. (B) Sezione trasversale. (C) e (D) Struttura nuova di copertura della navata centrale e dei padiglioni laterali. Queste strutture formano un assieme indeformabile. I muri del frontone assicurano il controventamento verticale dell'insieme.

Si sono inseriti all'interno dell'edificio, in adiacenza alle strutture dei vecchi frontoni, strutture nuove di colonne e traversi di travi HE, controventate con croci di S. Andrea di funi (figg. 13 e 14) che chiudono con sicurezza lo schema scatolare collegandosi alle murature del piano basso; le esili strutture di acciaio aggiunte sono state accostate alle parti piene della vecchia struttura, e, rispetto alle estensioni di quelle, si notano appena (fig. 13).

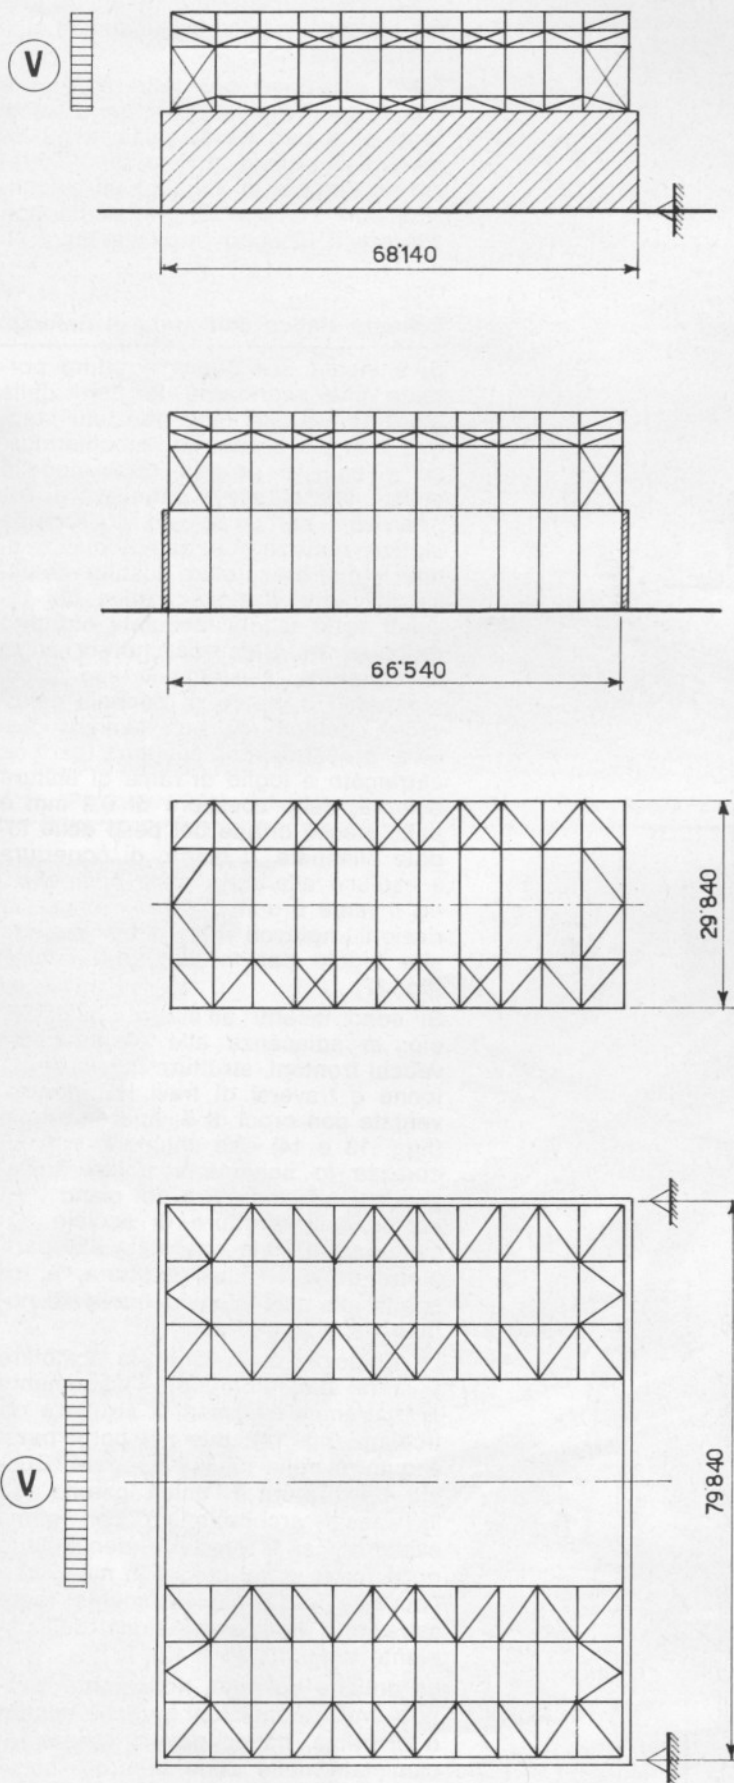
Fig. 14. Schema statico delle strutture di rinforzo relativamente alla resistenza alle forze orizzontali in direzione longitudinale. (A) Vista laterale. (B) Sezione longitudinale. (C) e (D) Strutture nuove di copertura della navata centrale e dei padiglioni laterali. I muri delle pareti assicurano il controventamento verticale dell'insieme.

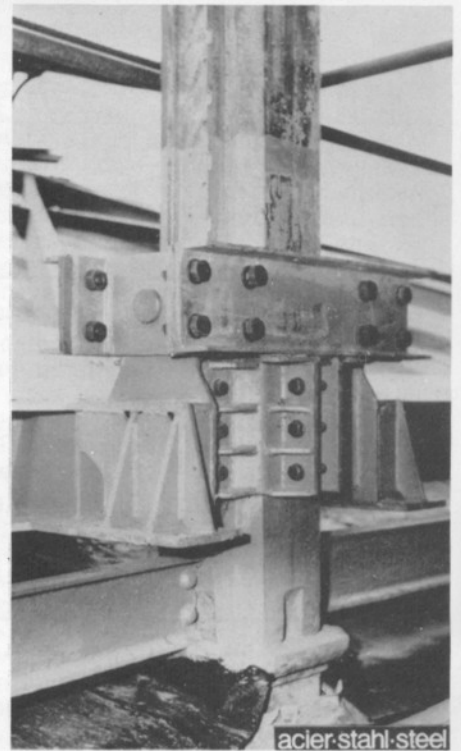
Fig. 15. Collegamento delle nuove strutture poste sui versanti della copertura dei padiglioni laterali sulle colonne in ghisa che delimitano la navata centrale. Il sistema è concepito in modo da non trasmettere alcuno sforzo di flessione alla colonna.

Il bloccaggio fra le travi reticolari di falda dei padiglioni bassi e le colonne di ghisa a sezione quadrata della parte alta della navata centrale è stato effettuato come indica la fig. 15, evitando di trasmettere sforzi di flessione alle colonne. Infatti ogni appoggio ai pilastri della struttura reticolare è realizzato per sospensione ad una coppia di perni ad asse orizzontale incrocianti l'asse baricentrico delle colonne stesse. I perni sono poi inseriti in un telaietto orizzontale semplicemente appoggiato con possibilità di rotazione nella direzione longitudinale dell'edificio a una fasciatura dei pilastri realizzata con gruppi di quattro angolari serrati con bulloni ad alta resistenza; queste fasciature trasmettono il carico ai pilastri per attrito.

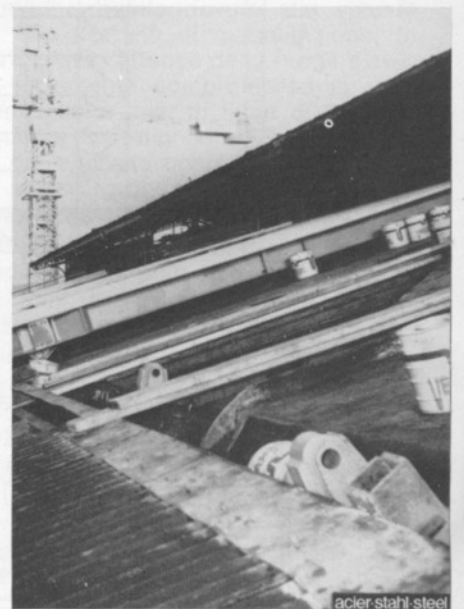
Fig. 16. Nuove travi delle falde della navata centrale; anche queste sono articolate in sommità delle vecchie colonne in ghisa.

La figura 16 illustra la sezione delle nuove strutture a guscio sopra la navata centrale ed il fissaggio delle nuove strutture alle estremità superiori delle colonne, realizzate anch'esse con perni di acciaio, per gli stessi motivi illustrati al punto precedente. Nella figura 12 si può osservare la trave di cemento armato inserita a coronamento delle vecchie murature per ripartirvi i carichi applicati loro dai diaframmi dei padiglioni laterali. Nella figura 18 si possono osservare i particolari della facciata dopo il risanamento.

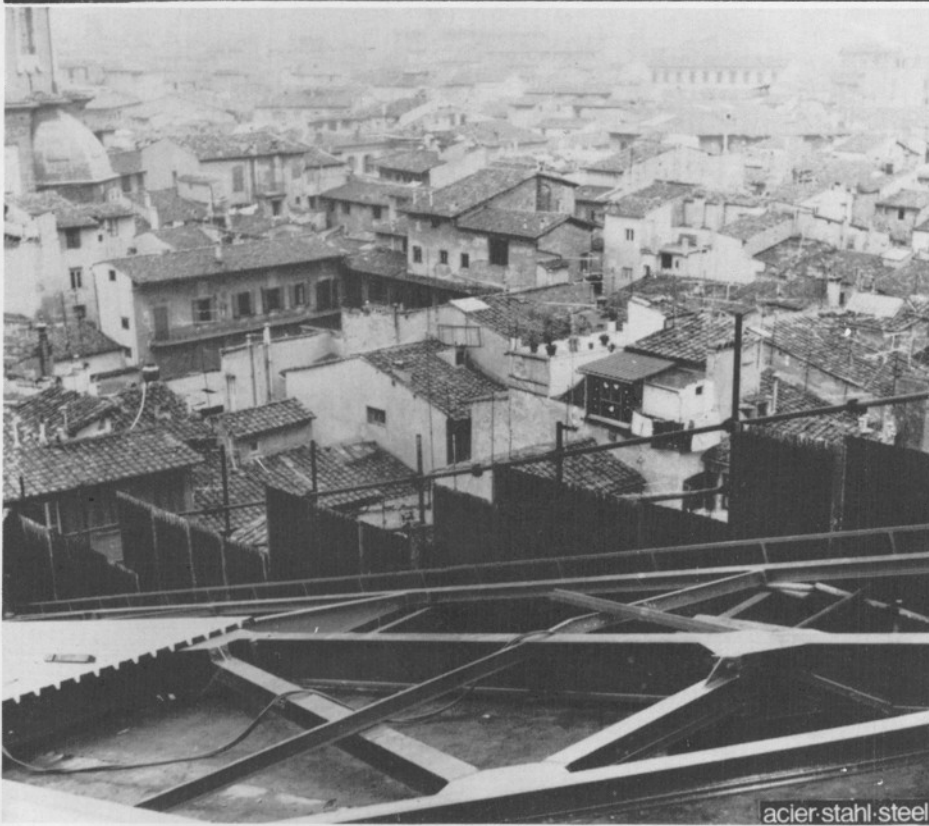
Fig. 17. Posa delle lamiere grecate sulla nuova carpenteria della copertura. La copertura sarà terminata con un lamierino in rame il cui colore non differisce dal colore dei vecchi tetti di Firenze.

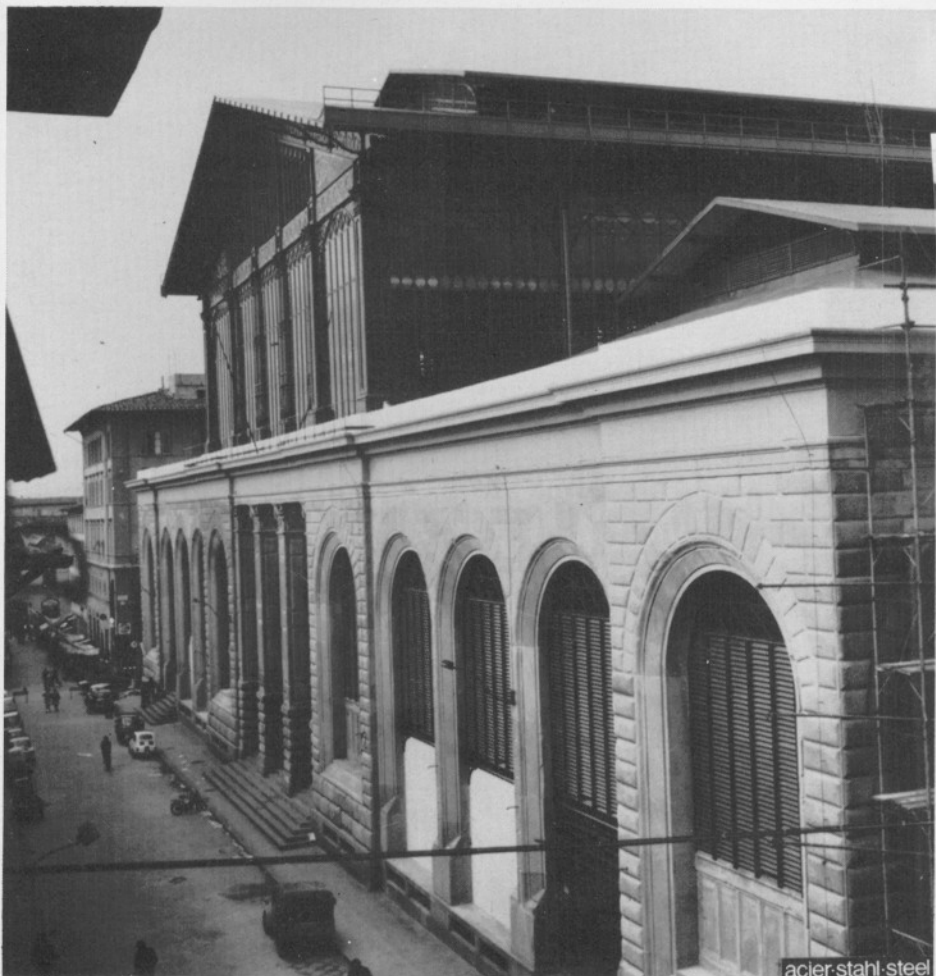
Fig. 18. La facciata del Mercato dopo il restauro.
