# Risanamento della struttura di ferro e ghisa del Mercato Centrale « S. Lorenzo » a Firenze

Ing. Giorgio Romaro,  
Libero Professionista,  
Padova

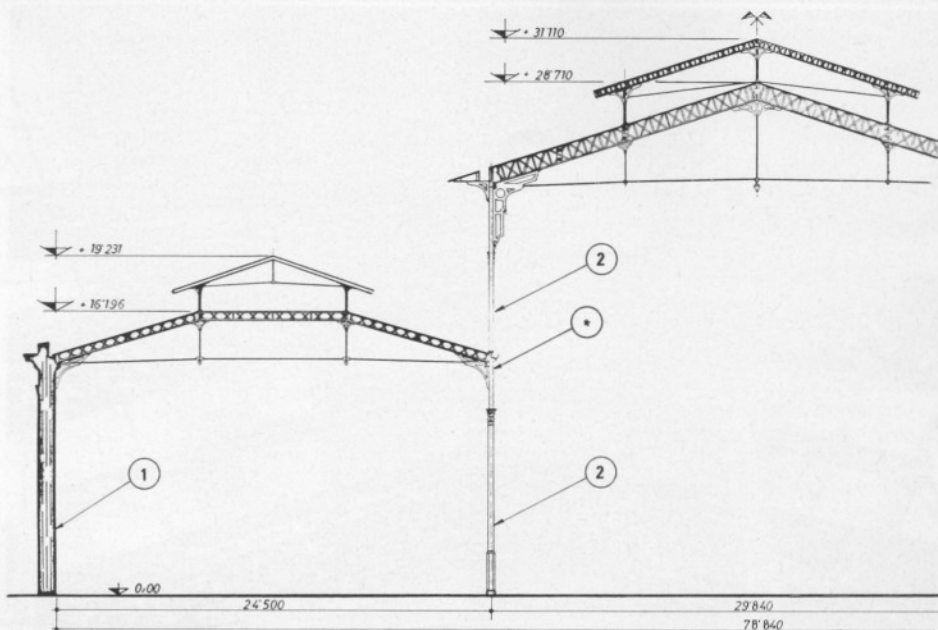
Fig. 9. Sezione trasversale dell'edificio. (1) I muri esterni dei padiglioni laterali hanno alla base uno spessore di 1,5 m. (2) Le colonne di ghisa tra questi padiglioni e la navata centrale sono fatte di due parti, assiate mediante un semplice giunto a secco.
